## Záznam z preventivní požární prohlídky objektu

| <b>Adresa objektu:</b> | Kostomlatská 685/ 1 (H), Praha 9 - Letňany |
| <b>Majitel objektu:</b> | Společenství pro dům č.p. 685, Praha – Letňany |

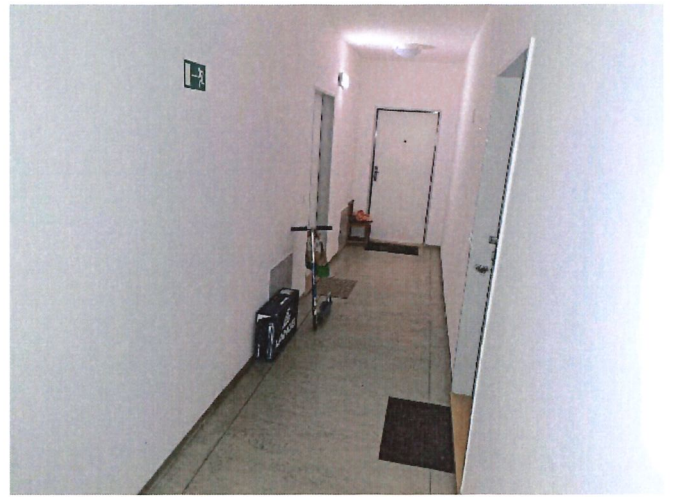
Kostomlatska\_685-1\_FOTO\_01.jpg

1. V některých podlažích jsou ve společných prostorách objektu umístěny předměty, které zužují únikovou cestu z objektu a zvyšují požární zatížení prostor:

- v 6.NP je na chodbě vlevo u bytů koloběžka a nábytek (foto č.1); na chodbě vpravo u bytů kočárek a nábytek (foto č.2)
  - ve 3.NP je na chodbě vlevo kočárek a odrážedlo (foto č.3)

**1/ Odstranit zjištěné nedostatky v nejkratší možné době, nejpozději do 31.12.2024.**
